HAWK HOCHSCHULE
FÜR ANGEWANDTE
WISSENSCHAFT UND KUNST

Bauen im Bestand

*Bestandsaufnahme und Bestandsanalyse sowie ein
Sanierungskonzept für ein geschädigtes Fachwerkgebäude
in Rheden – Wallenstedt im Landkreis Hildesheim*

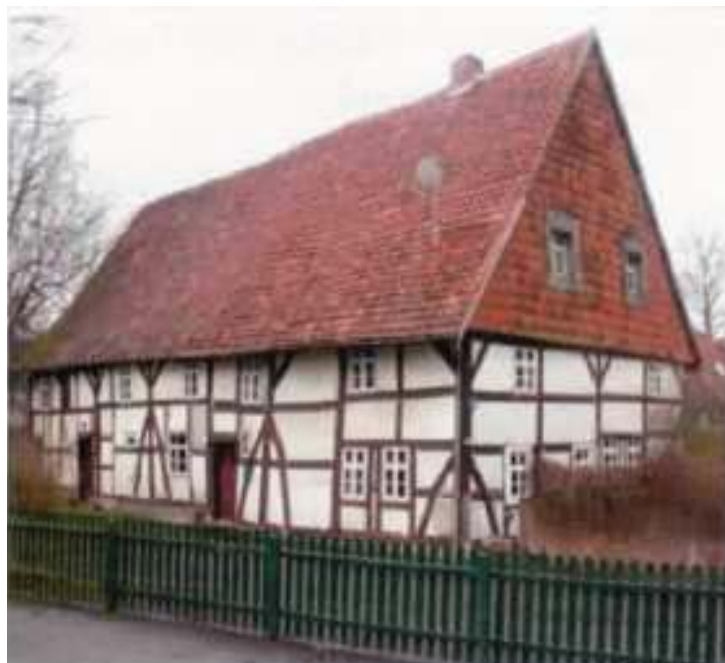
Abb. 1: baufälliges Fachwerkgebäude

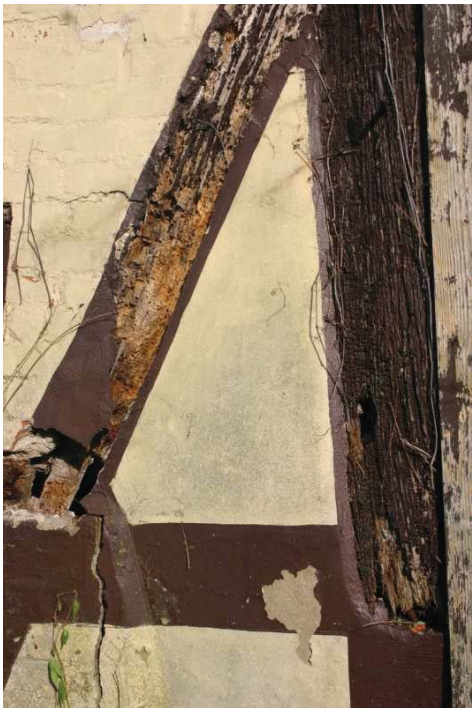
Abb. 7: Schaden durch Feuchte

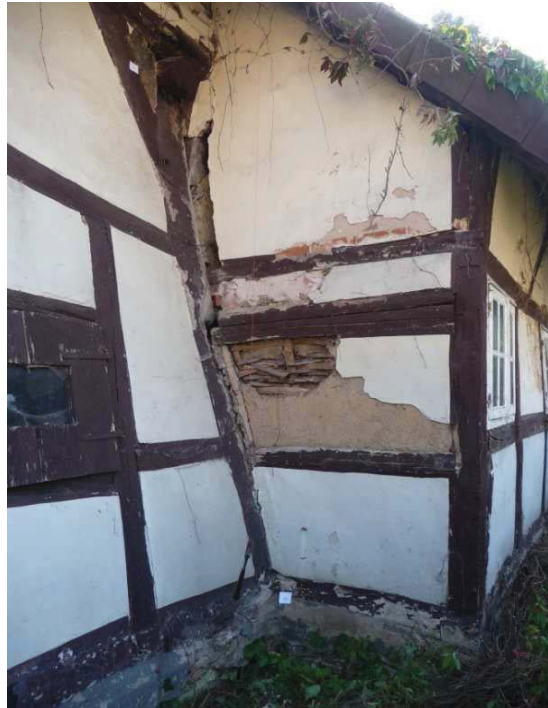
Abb. 8: Schaden durch Setzungen

Bei der Bauaufnahme des Bauernhauses beruhen die hauptsächlichlichen Schäden durch Setzungen der Fundamente und unsachgemäßen Sanierungsarbeiten früherer Zeiten entstanden. Die Aufnahme und Analyse von Schäden und die Ermittlung der Schadensursache sind Grundvoraussetzung jeder Instandsetzungsmaßnahme. Bei der Bestandsaufnahme und -analyse von Gebäuden im Bestand sind oftmals die Art und Abmessungen der Tragstrukturen nicht bekannt. Deshalb müssen sie ermittelt werden. Die groben Tragzustände der einzelnen Bauteile werden in der Zustandskartierung genauer erläutert.

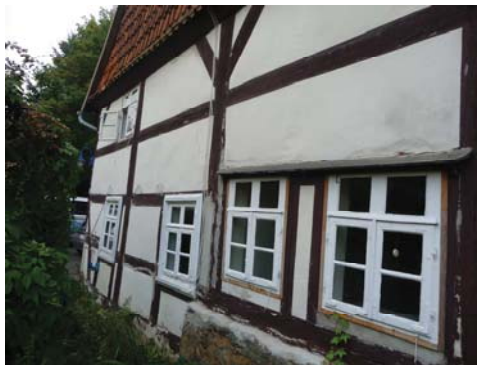
Abb. 11: nördliche Fassade

Im Bereich der Schwellen und der ersten Meter von Pfosten und Streben treten die stärksten Schädigungen auf, welche nur oberflächlich sind und aus Verwitterung herrühren. Die beiden Eckbereiche haben den größten Substanzverlust erlitten. Diese ist bei beiden Eckpfosten bei mehr als 30% und wurde in der Zeichnung mit rot gekennzeichnet. Teilweise wurden die Hölzer der Tragkonstruktion überputzt oder fehlende Teile durch Mauerwerk ersetzt, was für den Zustand nicht sehr vorteilhaft war. Des Weiteren gibt es Bereiche in denen ein Insektenbefall festgestellt werden konnte. Da keine Anzeichen für einen aktiven Befall vorliegen, ist davon auszugehen, dass es sich hier um inaktiven Befall von Insekten handelt. Um die Art der Insekten genauer bestimmen zu können und um die Intensität des Befalls festzustellen, müssten weitere Untersuchungen durchgeführt werden. Die Holzfeuchte liegt bei einigen Bereichen über dem Fasersättigungspunkt und bietet so optimale Voraussetzungen für Pilze und Insekten.

Auf Grund der Beobachtungen ist davon auszugehen, dass die Konstruktion im Ganzen noch tragfähig ist. Die starken Schädigungen rühren wahrscheinlich von defekten oder nicht ordnungsgemäß angebrachten Dachrinnen her.

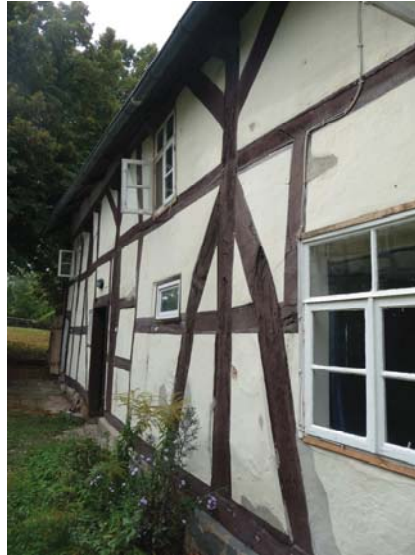
Abb. 12: östliche Fassade

Die Eckbereiche und der Bereich in Höhe des Treppenhauses sind auf Grund der teilweise beschädigten Dachrinne in einem schlechten Zustand. Hier müssten die Schwellbereiche erneuert werden, um das strukturelle System der Fachwerkwand nicht zu gefährden. Die mit Rot und Violett gekennzeichneten Bereiche sind so stark geschädigt, dass davon ausgegangen wird, dass hier nur noch das Gesamtsystem mit Gefachen tragfähig ist. Teilweise ist eine Klopfprobe auf Grund des Schädigungsgrades nicht möglich. Die Schwelle weist in einigen Bereichen starke Verformungen wegen starker Pressung auf. Teilweise sind Hölzer wieder überputzt und Fehlstellen im Holz mit Mörtel eher schlecht verfüllt. Inaktiver Insektenbefall ist hier nur an einzelnen Bereichen zu finden. Die tragende Konstruktion ist an vielen Stellen nur oberflächlich leicht geschädigt, dies geschah aufgrund von normalen Witterungseinflüssen. Vereinzelt sind auch größere Risse im Holz festzustellen, welche aber nur einen geringen Einfluss auf die Tragfähigkeit der Konstruktion haben. Die Holzfeuchte bewegt sich zwischen 13% und >30%. Der Bereich über 30% Holzfeuchte ist für das Holz ein eher ungünstiger Bereich. Diese Bereiche sollten schnellstmöglich trocken gelegt werden.

In vielen Bereichen der Schwelle zeigte die Klopfprobe, dass Pilze schon viel Substanz des Holzes zerstört haben.

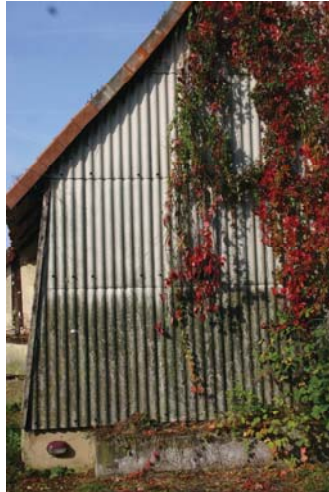
Abb. 13: südliche Fassade

Die Konstruktion auf Höhe des Obergeschosses konnte leider nicht begutachtet werden, somit können über diesen Bereich auch keine Aussagen getroffen werden. Die folgenden Beobachtungen wurden also aus dem Stallbereich gemacht. Auffällig war hier, dass der gesamte untere Bereich des Giebels nicht mehr aus Originalsubstanz besteht, bzw., dass die tragende Holzkonstruktion durch Mauerwerk ersetzt wurde. Der Grund für diese Strukturänderung liegt nahe. Durch die Erhöhung der Geländeoberkante ist der Schwellbereich durch den Kontakt mit dem Erdreich zersetzt worden. Die gesamte Schwelle des Giebels ist nicht mehr vorhanden. Die Pfosten und Streben, die auf der Schwelle standen, wurden gekürzt. Sie wurden untermauert, aber nicht in ihrer Lage gesichert. Auf Grund von Rissen ist davon auszugehen, dass nicht alle Mauerwerksteile tragfähig sind. Der violette Bereich weist einen sehr hohen Substanzverlust auf und ist wahrscheinlich auch nicht mehr tragfähig. Alle Bauteile haben Risse, teilweise sind die Risse auch durchgehend. Viele untersuchte Punkte zeigten einen inaktiven Insektenbefall. Es konnte aber nicht festgestellt werden welches Insekt die Spuren verursachte. An einigen Punkten konnte nur bedingt eine Klopfprobe durchgeführt werden. Alle abgeklopften Stellen waren hohl.

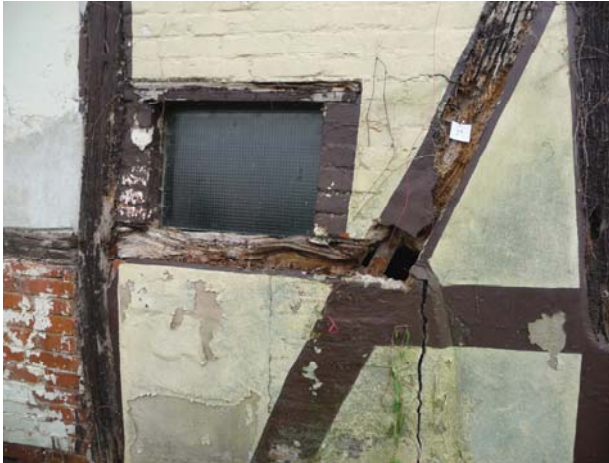
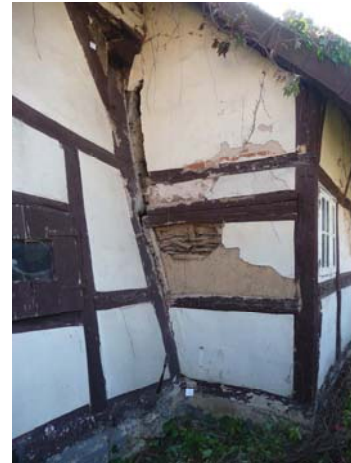
Abb. 14: westliche Fassade

Im ersten Teil der Westseite ist keine Dachrinne vorhanden. Zudem kommt, dass der Bereich mit diversen Pflanzen berankt war. Das dichte Pflanzenwerk sorgte unter anderem dafür, dass die Feuchtigkeit nicht aus der Konstruktion entweichen konnte. Außerdem ist auch hier die Geländeoberkante im Laufe der Jahre gestiegen. Der Schwellbereich war der stauenden Nässe vollkommen ausgeliefert. Der schraffierte Bereich ist nicht mehr tragfähig und muss umgehend temporär gesichert werden. Die Schiefstellungen auf der Westseite liegen zwischen 12 und 50cm. Durch Beobachtungen konnte festgestellt werden, dass die starken Verformungen zum größten Teil aus Fundamentsetzungen herrühren. Die Verformungen hatten in Teilbereichen eine Kraftumleitung zur Folge, sodass einige Bauteile komplett versagten oder aus der Konstruktion verschwanden. An zwei Punkten ist die Konstruktion auch gebrochen. Der erste Punkt ist das Rähm im Punkt 37 und der andere Punkt ist der Pfosten in der Untersuchungsstelle 29, der auf Höhe des oberen Riegels gebrochen ist.

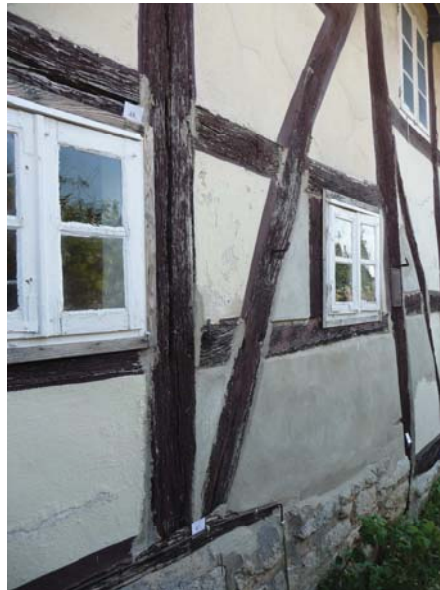
Abb. 16: westliche Fassade

Hier sind keine der Probleme, wie Pflanzenbewuchs, erhöhte Geländekante oder fehlende Dachrinne, zu finden. Die oberflächlichen Schäden sind auf normale Witterungsbeanspruchung zurückzuführen. Die Verschiebung des Fundamentes wurde durch Verbreiterung dieser entgegen gewirkt. Der Anbau, welcher mittig auf der Westseite an das Gebäude angeschlossen wurde, hat auf Grund der starken Verformungen nur noch über das Dach eine Verbindung mit dem Hauptgebäude.

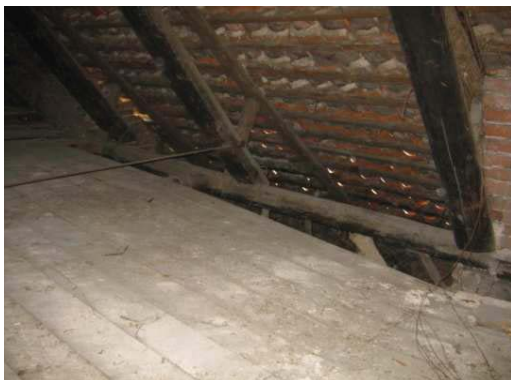
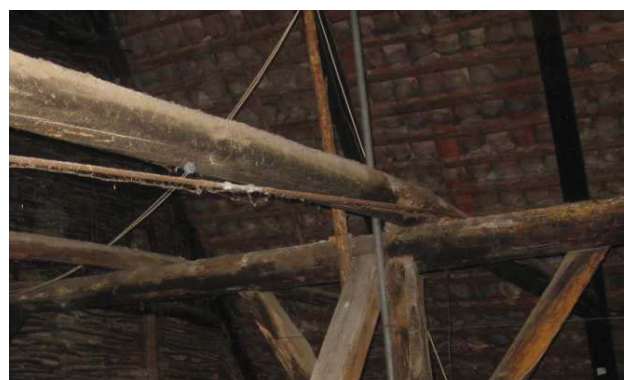
Um das Bauernhaus von Wallenstedt vor dem Einsturz zu bewahren sind sofortige Sicherungsmaßnahmen notwendig. In den Plänen der Zustandskartierung geht hervor, dass die Westseite des Gebäudes starke Schäden aufweist. Der Eckständer hat einen Substanzverlust über 30 % und ist nicht mehr tragfähig. Weiter sind im Bereich große Setzungen aufgetreten, so dass sich übermäßiger Verformungen eingestellt haben, Setzungen bis zu 50 cm und Schiefstellungen der Ständer bis zu 40 cm. Für diese geänderten Beanspruchungen sind diese Bauteile nicht ausgelegt. Die Folge der übermäßigen Beanspruchung sind übermäßige Bauteilverformungen bis hin zum Bruch des Bauteils.

Abb. 32: übermäßige Bauteilverformungen

Um das Gebäude zu sichern, müssen an der Westseite des Gebäudes die Sparren, vom Südgiebel bis hinter den Anbau (entspricht 8 Sparren und 4 Hauptständern) darunter liegende Deckenbalken sowie die Zwischendecken abgefangen werden. Zudem muss eine horizontale Halterung für alle Sparren hergestellt werden.
