HAWK HOCHSCHULE
FÜR ANGEWANDTE
WISSENSCHAFT UND KUNST

Bauen im Bestand

*Bestandsaufnahme und Bestandsanalyse sowie ein
Sanierungskonzept für ein geschädigtes Fachwerkgebäude
in Rheden – Wallenstedt im Landkreis Hildesheim*

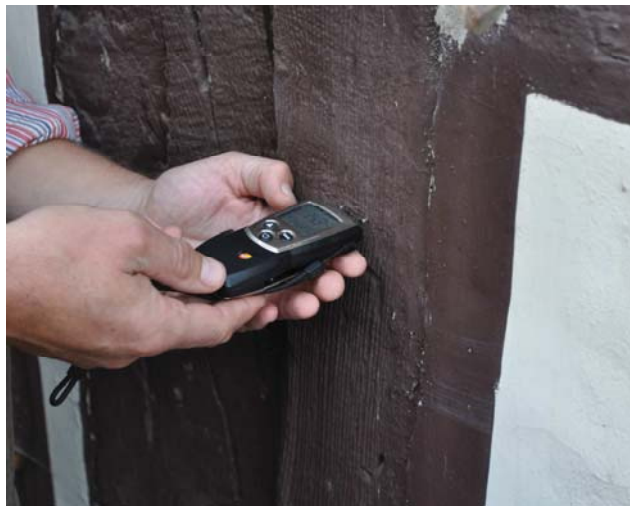
Abb. 9: Holzfeuchtemessung

Eine akzeptable Holzfeuchte liegt unter 20% im Außenbereich und bei 16% im Innenbereich, alle höheren Werte bieten Pilzen und Insekten einen optimalen Lebensraum. Die gelb markierten Bereiche sind also ohne sofort sichtbaren Mangel zu beschreiben. Bei einer genauen Untersuchung können also noch tiefer liegende Schädigungen sichtbar werden. Die Betrachtungen erfolgen vom Nordgiebel über die Ostseite bis hin zur Westseite, zum Schluss wurde eine Gebinde im Inneren des Gebäudes näher untersucht.

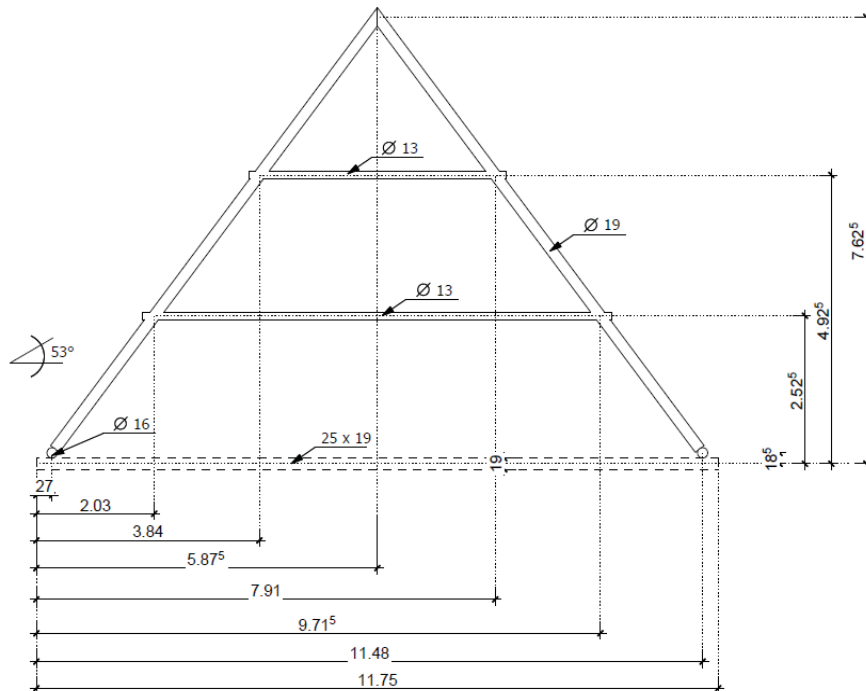
Abb. 20: Dachgesperre

Die Sparren haben einen durchschnittlichen Durchmesser von ca. 19 cm und sind aus Lärchenrundholz. Rundholz hat die positive Eigenschaft dass man in der Berechnung eine höhere Festigkeit annehmen darf, da bei Rundhölzern nicht so viele Fasern des Holzes durchgeschnitten werden, wie bei herkömmlichen Rechteckquerschnitten. In Zahlen heißt das, 20% mehr Festigkeit. Die zwei Kehlriegel sind ebenfalls aus Lärchen-Rundhölzern jedoch mit einem Durchmesser von ca. 13 cm.

Die Kehlriegel wiederum sind mit 50 %, also weit unter ihrer Belastungsgrenze, ausgelastet. Nach der DIN 1052:2008-12 liegt der Ausnutzungsgrad des Sparrens bei 121 %. Das bedeutet dass der Sparren nach dem Sicherheitskonzept überlastet ist. Aber wie in den hervorgehenden Text erläutert bedeutet das nicht dass der Sparren nicht hält, sonst würde das Gebäude oder die Dachkonstruktion ja gar nicht mehr stehen. Rechnet man dem Sparren mit den charakteristischen Lasten, also ohne Sicherheitsbeiwerte, ist er mit ca. 80 % seiner kritischen Bruchlast belastet. Zusätzlich kommt noch hinzu, dass im Holzbau mit dem 5%-Quantilwert (Abb. 23) gerechnet wird.

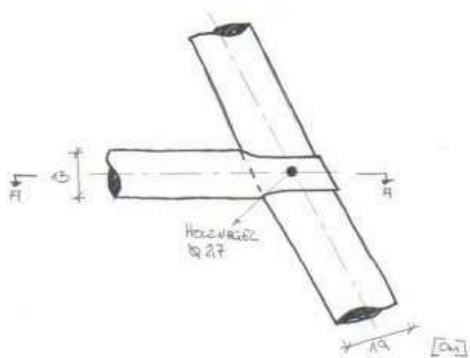
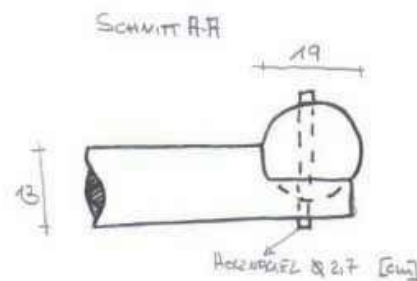
Abb. 22: Ansicht Kehlriegel an Sparren

Die Kehlriegel sind wie in Abb. 21-22 gezeigt mit einer Überblattung und einem Holznagel an den Sparren angeschlossen.

Die aufzunehmende Druckkraft beträgt maximal 5,79 kN. Rechnerisch kann der Holznagel, mit einem Durchmesser von 2,7 cm, 6,93 kN übertragen. Das heißt das dieser Anschluss, bei maximaler Belastung des Dachtragwerks, zu 84 % ausgelastet ist.

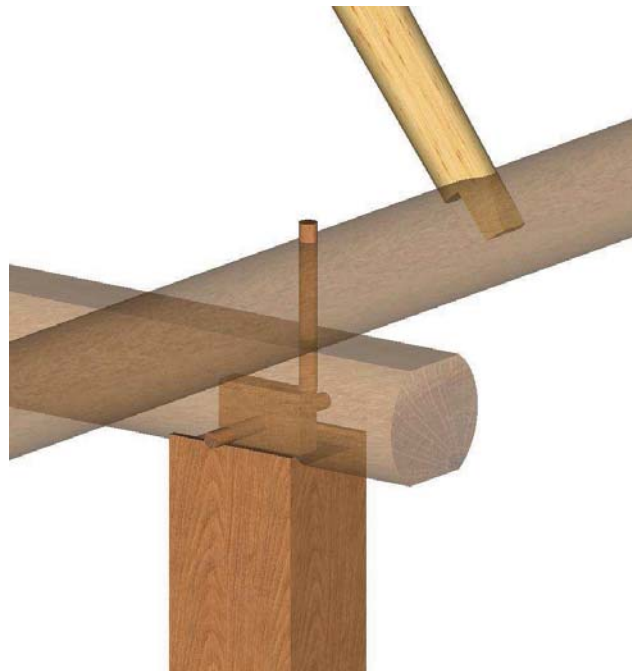
Abb. 24: Detailpunkt Sparrenaufleger an Rähm und Deckenbalken

Die Berechnung des Anschluss der Sparren an den darunterliegenden Deckenbalken gestaltet sich durchaus komplizierter. Der Sparren ist in das Oberrähm eingezapft und schließt nicht direkt an den Deckenbalken, der als Zugband dienen sollte, an.

Wie in den Abb. 24-25 zu erkennen ist, stehen die Gebinde an manchen Punkten zwischen den Deckenbalken.

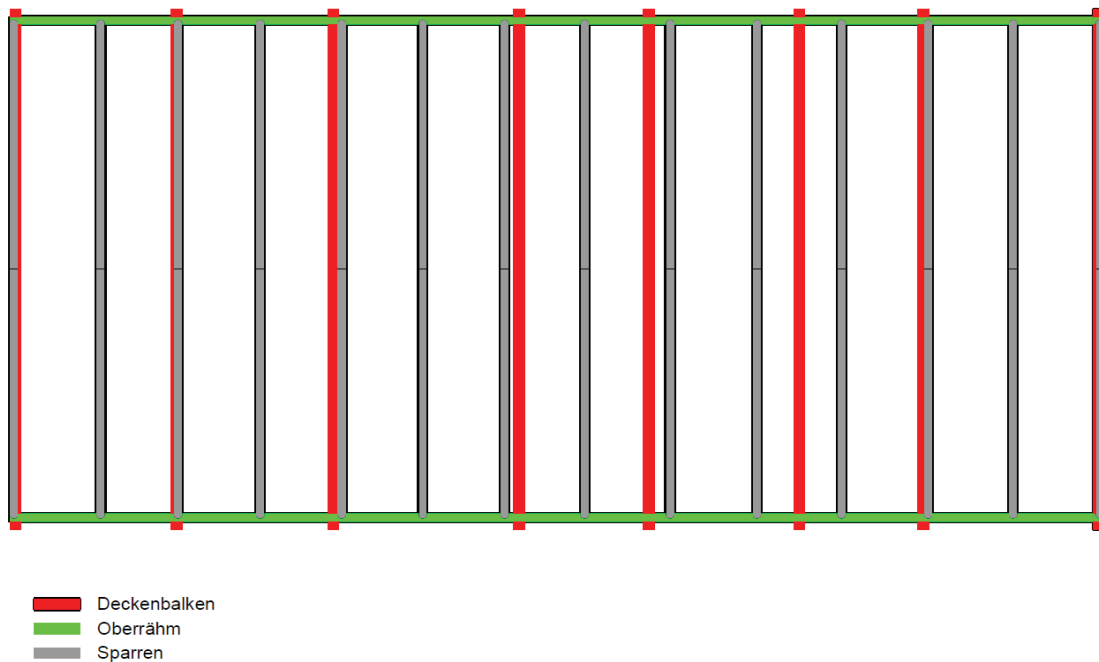
Abb. 25: Lage der Gebinde

Daraus folgt, dass das Oberrähm die Lasten aus den Sparren über Biegung an die Deckenbalken weiterleiten muss. Hierzu gibt es zwei Berechnungsmodelle:

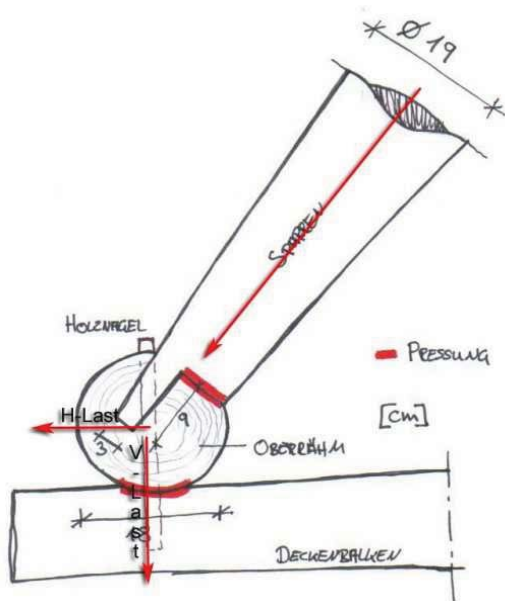
Abb. 26: Skizze 1. Berechnungsmodell

1. Die Druckkraft aus dem Sparren wird in horizontal und vertikal wirkende Kräfte aufgeteilt. Dadurch entsteht eine Doppelbiegung im Oberrähm. Wobei das Oberrähm in vertikaler Richtung durch die darunter stehenden Ausfachungen zum Teil gestützt. Nimmt man nun an das die vertikale Last zu 50% und die Horizontale Last zu 100% Biegung verursachen ergibt sich eine Auslastung des Oberrähms von 222%. Die Horizontallast muss dann weiter durch den Holznagel in den Deckenbalken eingeleitet werden. Dieser ist dadurch zu 98% ausgelastet.

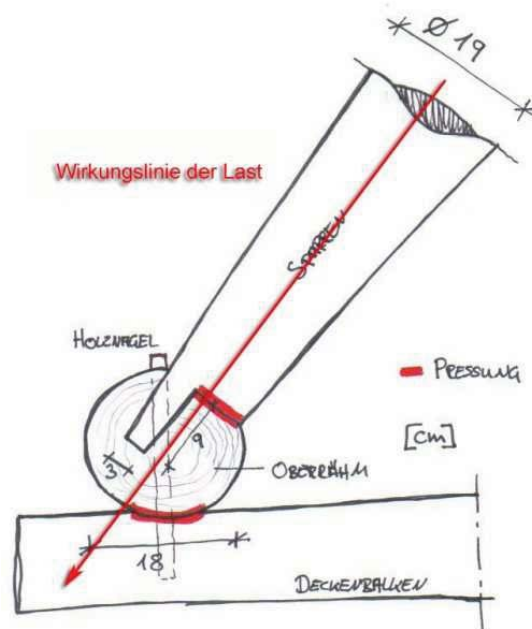
Abb. 27: Skizze 2. Berechnungsmodell

2. Die Druckkraft wird direkt in seiner Wirkungslinie durch eine einachsige Biegebeanspruchung des Oberrähms in den Deckenbalken eingeleitet. Hierbei wird die Last über die Flächenpressung eingeleitet. Dieses Rechenmodell erscheint viel Wahrscheinlicher wie das zuvor Beschriebene. Hierbei wäre das Oberrähm zu 196% ausgelastet und die Flächenpressung, also die Anschlüsse von Oberrähm zu Deckenbalken, zu 21 % ausgelastet.

Weiter ist bei diesem Anschluss der Zapfen zu betrachten. Aus Wind wird der Zapfen senkrecht zu seiner Achse belastet es könnte also zu einem Quersugversagen kommen. Das heißt, dass der Sparren in den Ecken an dem der Zapfen ausgenommen ist, aufreist. Hier ist die Festigkeit des Holzes zwischen den Fasern eher gering. Weißt man diesen Fall nach, beträgt die Auslastung des Sparrens 120 %, jedoch wiederum inklusive Sicherheitsfaktoren. Die Kraft wird nun über das Oberrähm, über Pressung und einem Holznagel, an den Deckenbalken weitergeleitet. Bei dieser Weiterleitung der Kräfte ergibt sich eine maximale Auslastung der Bauteile von 24 %.

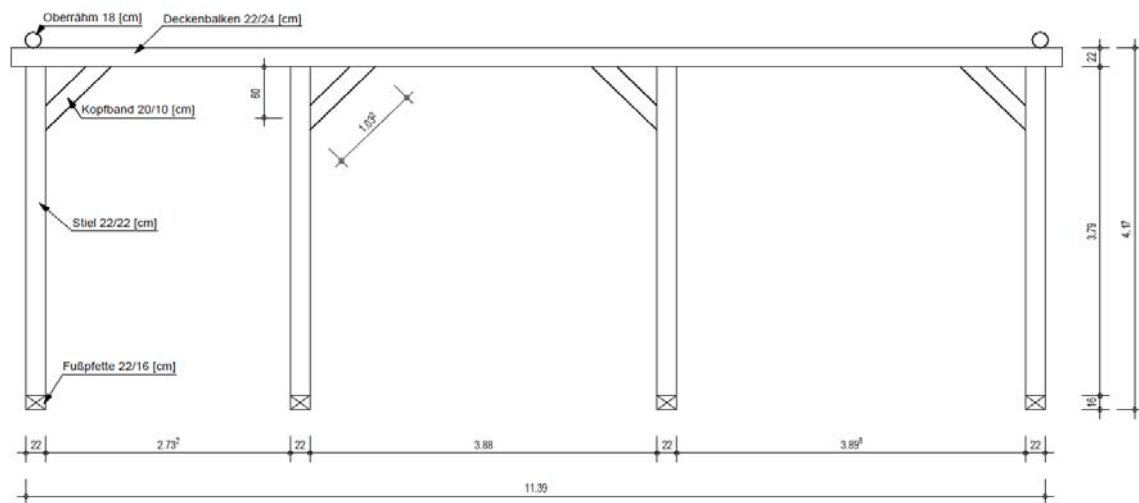
Abb. 28: Anschluss Deckenbalken an Pfosten

Zusätzlich zu den Lasten aus der Dachkonstruktion ergeben sich neue zusätzliche Lasten aus dem Deckenaufbau des Dachbodens. Diese ergibt sich zu $0,28 \text{ kN/m}^2$ (28 kg/m^2). Durch diese Belastungen, miteinander Kombiniert, ergibt sich eine rechnerische Auslastung von 64 %. Das ist für einen Deckenbalken mit einem Querschnitt von 22 auf 24 cm sehr beachtlich. Die vertikalen Lasten werden nun wiederum durch Pressung an die vier, unter dem Deckenbalken angeordneten, Stiele weitergeleitet. Dieser Weiterleitungspunkt der Last ist zu 6 % ausgelastet. Der Stiel wird zum einen durch die vertikalen Lasten belastet, aber auch durch die horizontalen Lasten die durch die Kopfbänder vom Deckenbalken in ihn eingeleitet werden. Durch dieses zusammenwirken der Lasten ist der Stiel zu 60 % seiner Brucklast belastet.

Das Kopfband selbst hat einen Querschnitt von 20/10 cm, durch den Holznagel könnte das Kopfband auch Zugkräfte aufnehmen, diese sind aber so gering das dies in der Berechnung nicht berücksichtigt wird. Der Querschnitt ist durch die Druckbelastung von 58 kN zu 20 % ausgelastet. Bei der Einleitung und weiterleitung der Last vom Deckenbalken in das Kopfband und schließlich in den Stiel wird

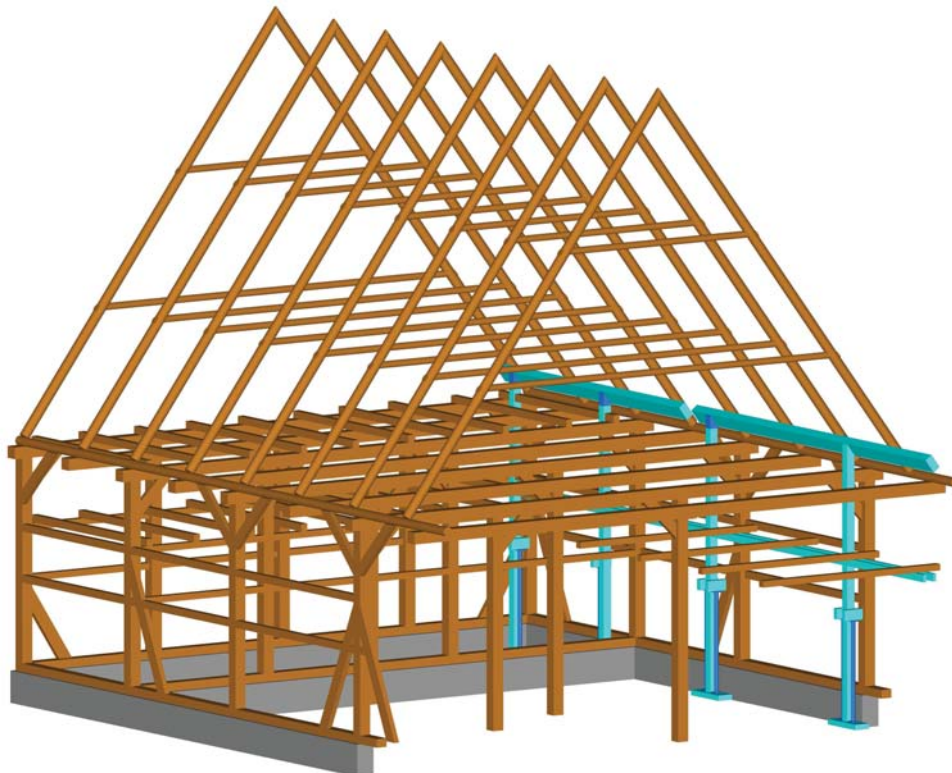
Abb. 33: temporäre Sicherung

Um das Gebäude zu sichern, müssen an der Westseite des Gebäudes die Sparren, vom Südgiebel bis hinter den Anbau (entspricht 8 Sparren und 4 Hauptständern) darunter liegende Deckenbalken sowie die Zwischendecken abgefangen werden. Zudem muss eine horizontale Halterung für alle Sparren hergestellt werden.

Das Prinzip ist folgendes, die Sparren sollen durch eine Pfette unterstützt werden, die möglichst nahe am ursprünglichen Auflagerpunkt der Sparren sitzt. In etwa 4-5 Pfosten, die vom Erdgeschoss durch die Zwischendecke vorbei an den Deckenbalken der Hauptgebäude bis ins Dachwerk reichen, sollen die Pfette tragen. Die Deckenbalken und die Balken der Zwischendecke sind mit einer Zangenkonstruktion zu unterstützen, die mit den Pfosten verbunden werden. An einigen Stellen wird diese Zangenkonstruktion nicht möglich sein, so dass zusätzliche Lösungen gefunden werden müssen, wie z.B. Laschen, die an den Deckenbalken und an die Pfette geschraubt werden oder eine Gewindestange, die durch die Pfette und durch den Deckenbalken geführt wird.

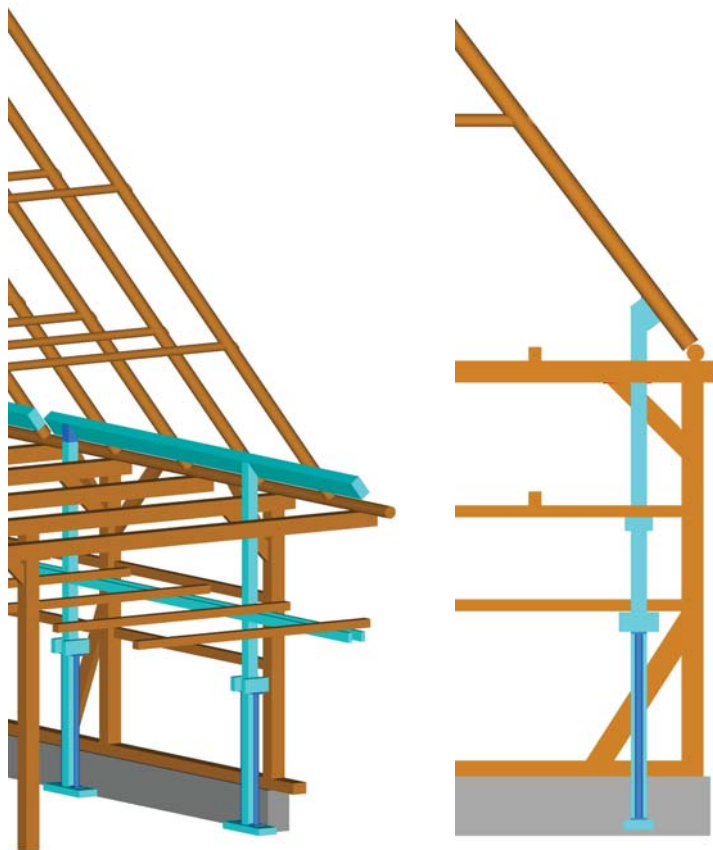
Abb. 34: temporäre Sicherung

Um das Bauernhaus von Wallenstedt vor dem Einsturz zu bewahren sind sofortige Sicherungsmaßnahmen notwendig. In den Plänen der Zustandskartierung geht hervor, dass die Westseite des Gebäudes starke Schäden aufweist. Der Eckständer hat einen Substanzverlust über 30 % und ist nicht mehr tragfähig. Weiter sind im Bereich große Setzungen aufgetreten, so dass sich übermäßiger Verformungen eingestellt haben, Setzungen bis zu 50 cm und Schiefstellungen der Ständer bis zu 40 cm. Für diese geänderten Beanspruchungen sind diese Bauteile nicht ausgelegt. Die Folge der übermäßigen Beanspruchung sind übermäßige Bauteilverformungen bis hin zum Bruch des Bauteils.

Zum Anheben der Konstruktion sind geeignete Maßnahmen zu treffen, beispielsweise mit Drehstützen oder mit Hydraulikhebern. Bei Hebelkonstruktionen ist auf ausreichenden Platz zu achten, da es in dem Gebäude je nach Räumlichkeit sehr eng ist. Zusätzlich zu der temporären Sicherung sind die zu unterstützenden Sparren auf ihre Tragfähigkeit zu überprüfen, da keine Zustandsaufnahme des Daches durchgeführt wurde. Gegebenenfalls sind weitere Maßnahmen zur Verstärkung der Sparren notwendig.
